Förderkreis »Rettet die Elbe« eV

Fischpass Geesthacht öffnen - sofort!

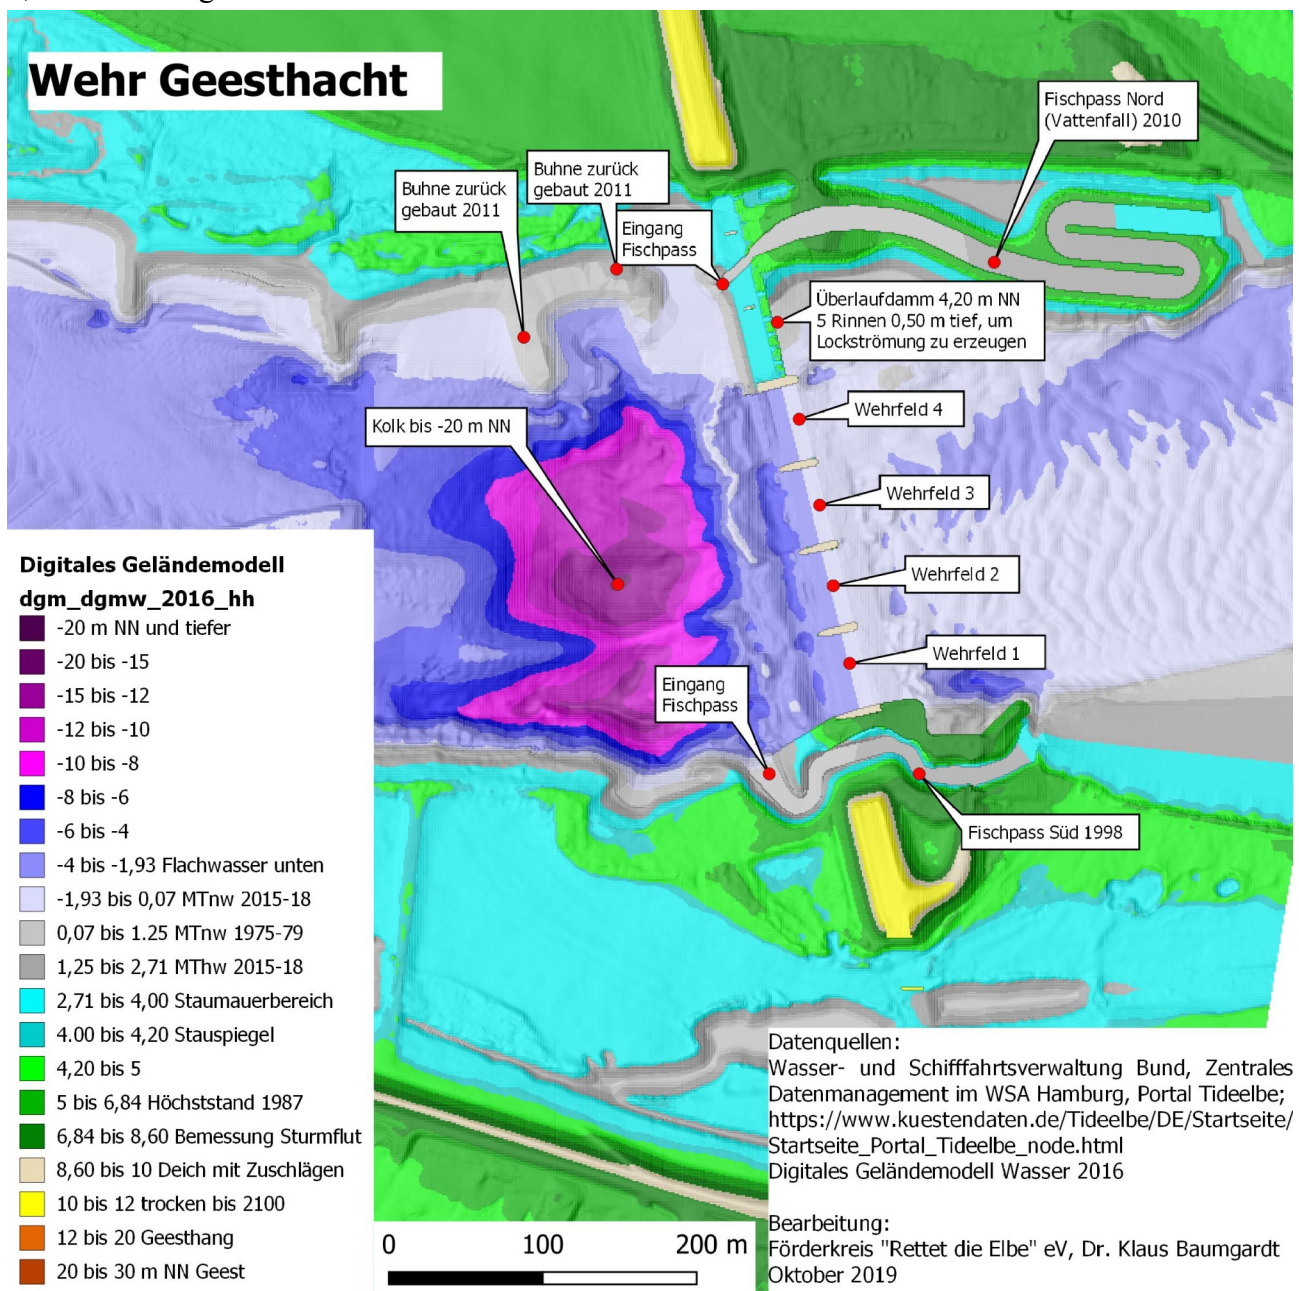
Die Luftbildkarte wurde dem "Portal Tideelbe" entnommen, in dem das Zentrale Datenmanagement der Wasser- und Schifffahrtsverwaltung des Bundes Daten und Karten zur Verfügung stellt. Gut erkennbar sind die fünf "Wasserfälle", die die Fische mit ihrer Strömung zum Eingang des Fischpasses Nord locken.

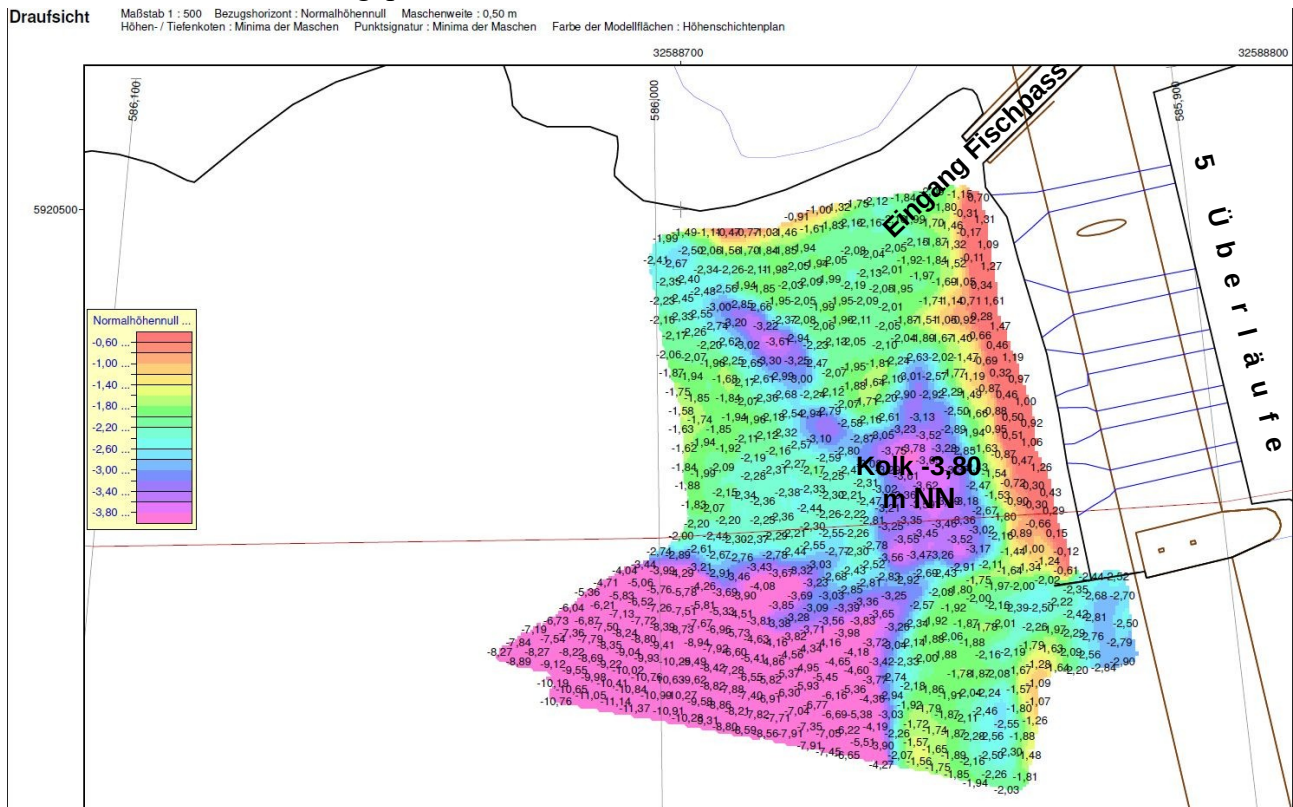
Das erstmalige Peilbild vom 6.8.2019 wurde RdE auf Anfrage vom WSA Lauenburg zugesandt. Im Vergleich zum DGMW 2016 ist ein kleiner Kolk westlich des Überlaufdamms entstanden. Da eine zeitliche Entwicklung nicht gemessen wurde, liefert die Peilung keine Erklärung, welche Änderungen eingetreten sind, und ob sie einen Schaden verursacht haben könnten. Zudem gibt es eine bessere Erklärung für den kleinen Kolk, nämlich den Rückbau der beiden Buhnen, die vom Nordufer aus in das Gewässer vor den Überlaufdamm und den Eingang zum Fischpass ragten. Die Strömungswirbel aus den Wehrfeldern können sich besser ausweiten.

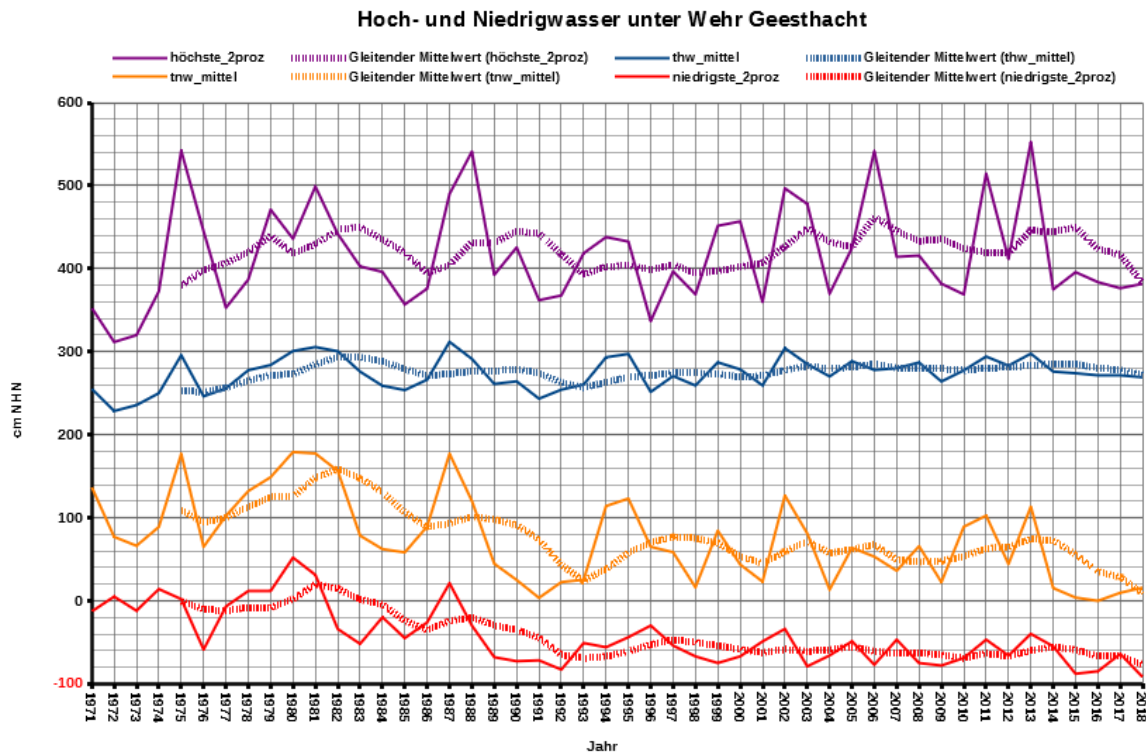
Die steigende Belastung aller Teile des Bauwerks resultiert aus der Verschärfung des Tidegeschehens. Auch oberhalb des Hafens Hamburg hat der Tidehub zugenommen. Im folgenden Diagramm sind die Messungen am Pegel unterhalb des Wehrs im Laufe der Zeit von 1971 bis 2018 (mehr stehen im Portal Tideelbe nicht zur Verfügung) aufgetragen, und zwar in Form der Jahresmittel und der jeweils 2%- Grenze der höchsten Tidehochwasser (Thw) bzw. niedrigsten Tideniedrigwasser (Tnw). Zeitbasis ist das "Hydrologische Jahr", welches am 1.11. des Vorjahres beginnt und mit dem 31.10. endet. Die Schwankungen von Jahr zu Jahr sind relativ zu weiter abwärts liegenden Pegeln höher, weil das Oberwasser hier noch den stärksten Einfluss hat. Dennoch kann man einen Trend der rückwirkend 5 Jahre gemittelten Werte erkennen. Die jeweils 706 Flutscheitel eines Jahres liegen bei 2,70 m NN, ca. 14 von ihnen übersteigen das Wehr. Beim Tnw geht es abwärts, im Jahresmittel von ca. 1,25 m auf 0,07 m, bei den 2% tiefsten Pegelständen von 0 auf -0,8 m.

Bei gleichbleibendem Druck des Wasserspiegels von 4,10 m von oberhalb ist der Gegendruck des Tidewasserstands heute deutlich geringer als beim Bau des Wehrs. Die Gefahr, dass Teile der Anlage, z.B. eine Spundwand, dem Druck nachgeben, ist gestiegen. Das Gefälle durch die Wehrfelder ist größer und damit die Kräfte, die im Unterwasser wirken. Am Überlaufdamm liegt die Befestigung am Fuß häufiger blank, so dass die fünf "Wasserfälle" mit gesteigerter Wucht darauf klatschen.

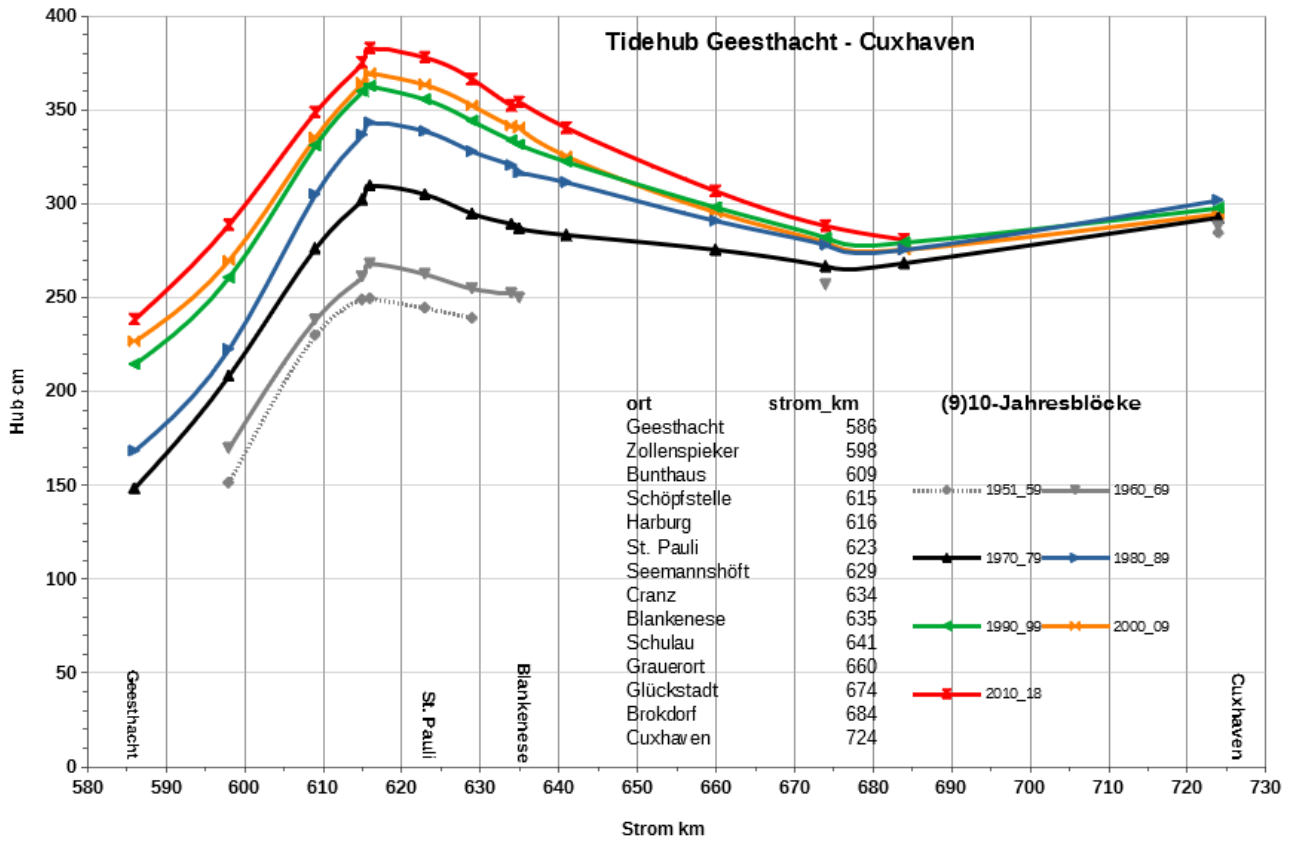
Die Radikalisierung des Tidegeschehens zeigt sich in der Änderung des Tidehubs im Längsprofil der Elbe (Datenquelle: Portal Tideelbe; Bearbeitung: "Rettet die Elbe"). Im naturnahen Zustand (vor 200 Jahren) nahm der Tidehub von der Mündung stetig ab, bis er ungefähr in Lauenburg sich dem Oberwasserpegel anglich. Der Bau einer durchgehenden tiefen Fahrrinne verminderte die Reibungsverluste (Dissipation). Vordeichungen, Inseln aus Baggergut, Absperrung von Nebenarmen, Verfüllung von Hafenbecken und die Erweiterung des Airbus-Werks zwängten das Wasser zusammen (Konvergenz). Am Wehr Geesthacht prallt die Flut zurück (Reflektion). Der Tidehub heute sinkt nur noch von Cuxhaven bis Brokdorf, steigt dann aber stromauf an auf ein Maximum in Hamburg/Harburg, bis zu einem jähen Stopp in Geesthacht.

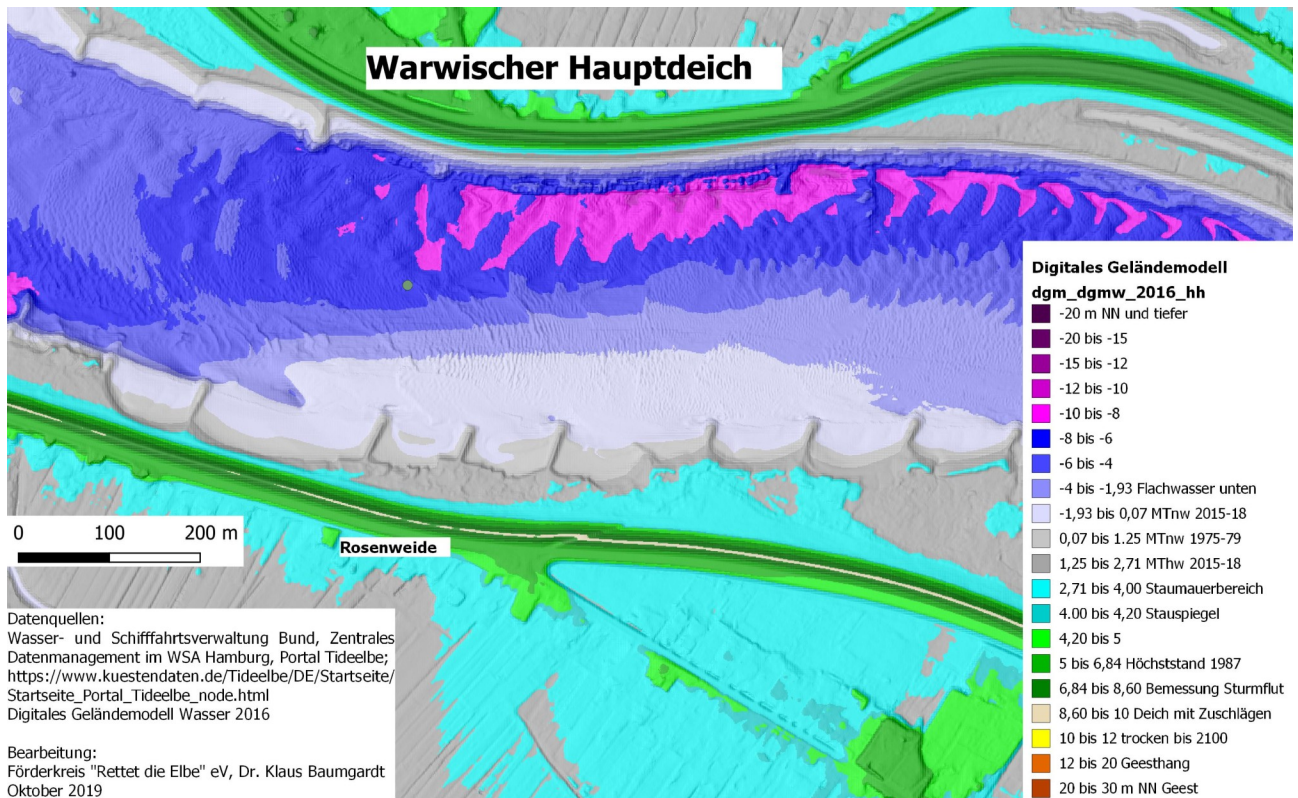
19 Stromkilometer abwärts vom Wehr zeigt das DGMW, wie sich die Elbe bis auf 40 Meter an den Fuß des Warwischer Hauptdeichs heran genagt hat, mit Löchern bis -10 m NN.

Die Arbeiten sind erforderlich, um anschließend die Böschungsdeckwerke in diesem Bereich instand setzen zu können. Ziel ist eine Verbesserung der Deichsicherheit durch die Vermeidung von Uferabbrüchen. Id
