# Förderkreis »Rettet die Elbe« eV

## Baggern im Sauerstoffloch

### Die Kreuzfahrt des Injektions-Baggerschiffs "Akke" in der Zeit des Sauerstofflochs in der Elbe im Juni/Juli 2011

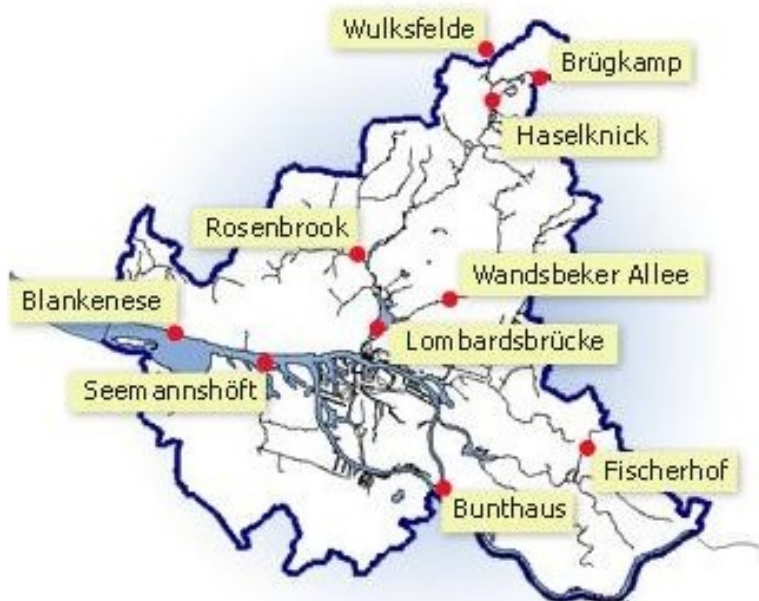
Abbildung 1: Lageplan aus WGMN online

In den Stationen des Wassergütemessnetzes (WGMN) Bunthaus (BU), Seemannshöft (SH) und Blankenese (BL) werden Wassertemperatur, Sauerstoffkonzentration, pH-Wert (ein Maß für die Aktivität von Algen) und die Wassertrübung in Einheiten FNU (siehe Webseiten des WGMN) gemessen. In BU und SH werden die Chlorophyllgehalte als Maß für die Algenkonzentrationen gemessen. Die Folgen von Eingriffen in den Fluss sind an den Messwerten abzulesen. Eine direkte Zuordnung zu einer Quelle einer Belastung gelingt jedoch nur in einfachen Fällen, da alle Stationen im Tidebereich liegen.

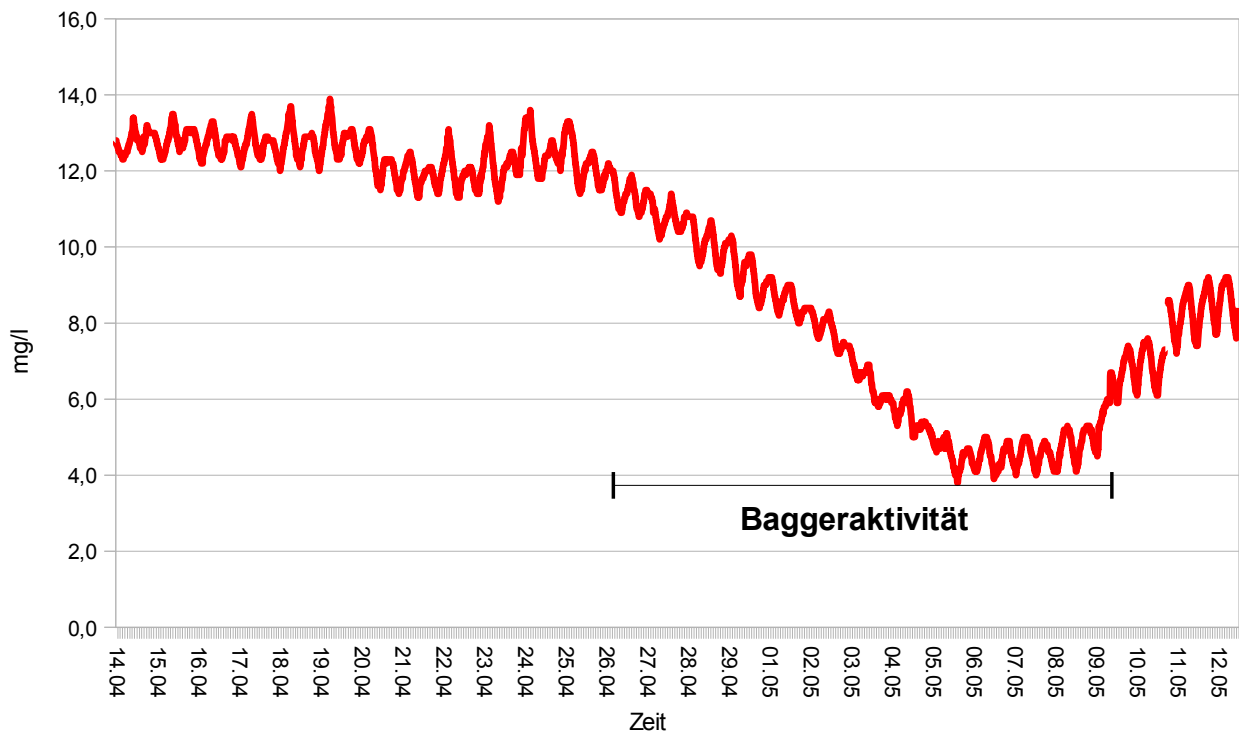
Ein leichter Temperaturanstieg ab 27.4. von 10 bis auf 14 °C munterte die Bakterien auf, sich über das (erhöhte) Nahrungsangebot herzumachen. Der beschleunigte Stoffwechsel der Bakterien führte prompt zum Verbrauch des anfangs im Überfluss vorhandenen Sauerstoffs.

Abbildung 3: Sauerstoffgehalt Elbe April/Mai 2010 Blankenese, Daten WGMN

Weil Anfang Mai noch keine Algenblüten auftreten, und weil andere Einträge organischen Materials in diesen Elbabschnitt nicht bekannt sind, sind Trübung und Sauerstoffverlust in diesem Fall nur den Baggerarbeiten plausibel zuzuordnen. Entgegen der Theorie wurde durch die WI Sediment aufgewirbelt und sauerstoffzehrende Substanzen freigesetzt.

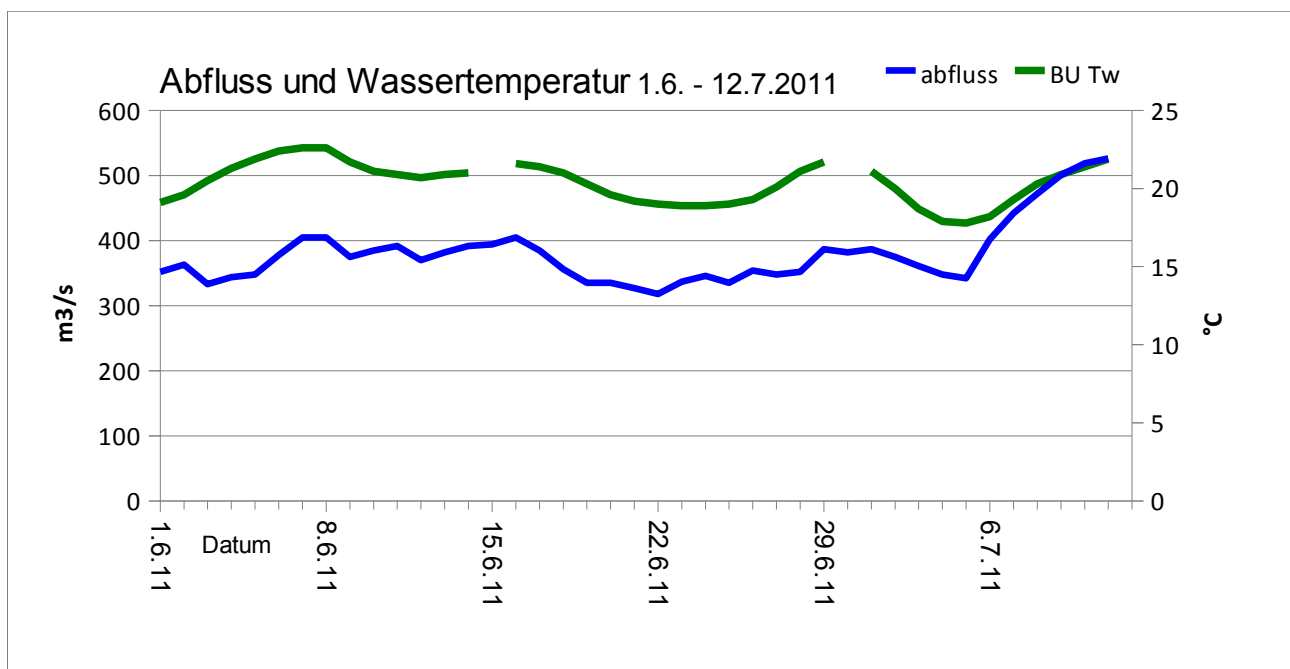
Der Oberwasserabfluss lag der Jahreszeit entsprechend niedrig. Ab 6.7. drückte ein etwas stärkerer Abfluss die Sauerstoffloch-Zone elbabwärts. Das Wasser war mit 17 – 22 °C relativ zu den Vorjahren kühl.

Abbildung 4: Sauerstoffloch Juni/Juli 2011, Oberwasser-Abfluss und Wassertemperatur

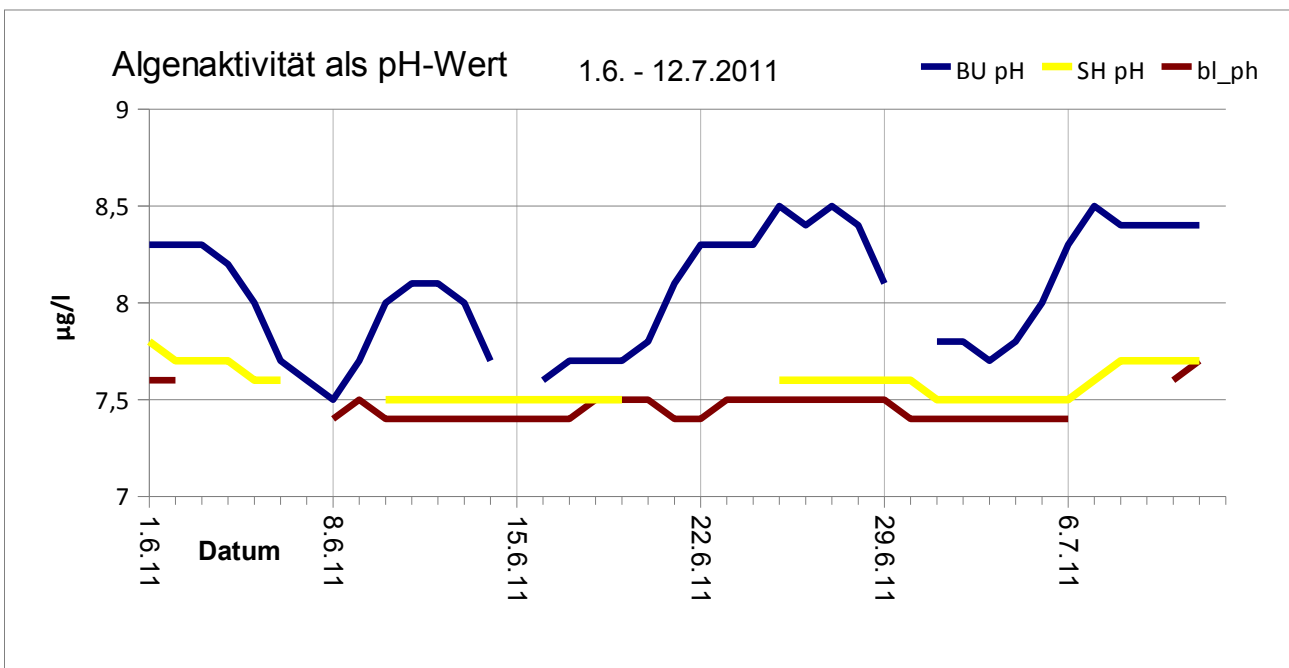
Der pH-Wert zeigt die Aktivität von Algen an, die von der Konzentration der Algen (gemessen als Chlorophyllgehalt) und der Sonneneinstrahlung abhängt. Der Verlauf des pH in Bunthaus zeigt, dass in stark schwankenden Mengen, aber immer lebende Algen vorhanden waren. Dass unter denselben Sonnenlichtverhältnissen in Seemannshöft und Blankenese der pH auf dem Niveau der Winterpause liegt, beweist, dass die Algen im Hafen abrupt gestorben sind.

Abbildung 6: Sauerstoffloch Juni/Juli 2011, Algenaktivität an Elbemesstationen

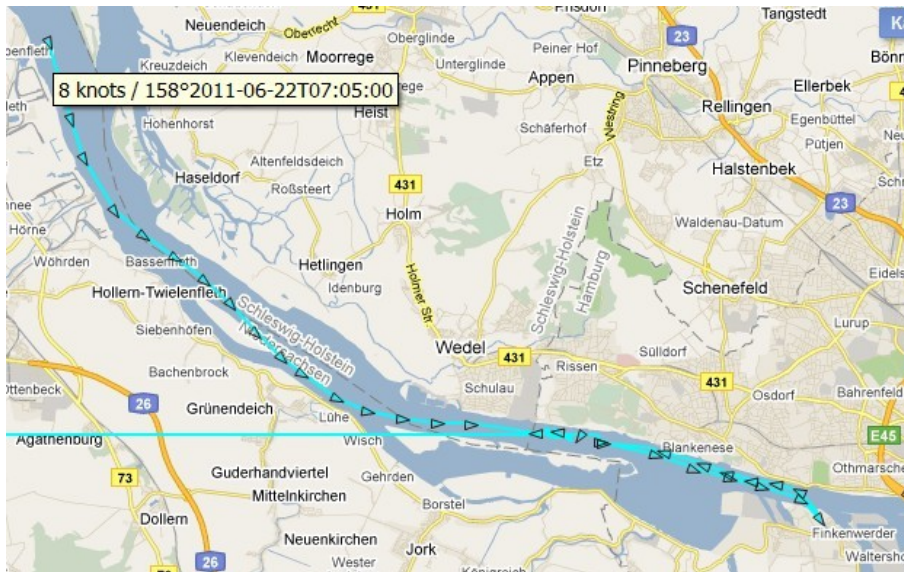
Abbildung 7: Anfahrt Baggerschiff Akke 22.6.2011

Am Dienstag, 21. Juni 2011, verließ die Akke Wilhelmshaven mit Kurs Hamburg und erreichte die Landesgrenze am Morgen des 22.6. gegen 8:30 Uhr.

Unverzüglich begann sie mit der Sedimentumlagerung vor Tinsdal, bis sie gegen 19:30 zu ihrem Liegeplatz im Steendiek-Kanal in Finkenwerder fuhr. Bei Tagesanbruch des 23.6. setzte sie ihre Arbeit vor dem Falkensteiner Ufer fort bis 15 Uhr, dann von 16 bis 20 Uhr vor Blankenese. Die Sauerstoffkonzentration lag an beiden Tagen im Mittel bei 2 mg/l. Vom 24.6. bis 26.6. legte die Akke eine Ruhepause im Dradenauhafen ein.

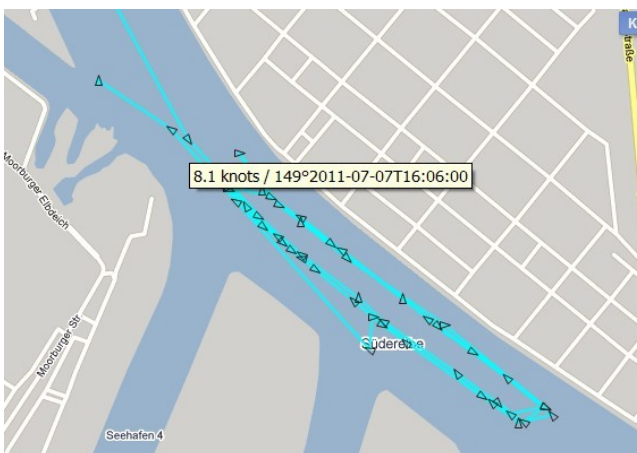
Abbildung 30: Akke 7.7.2011, 16 - 20

Am 6.7. lief Akke erst mittags aus und widmete sich von 14 bis 17:30 Uhr nochmals der Süderelbe. Von 19 bis 21 Uhr begann sie mit der Säuberung der Liegeplätze vor dem Tollerort-Terminal, die am 7.7. von 4 bis 7:30 Uhr fortgesetzt wurde. Von 8 bis 13 Uhr wurde am 7.7. ein weiteres Mal vor dem Köhlbrandhöft gebaggert, von 16 bis 20 Uhr vor den Harburger Seehäfen.
